深圳市真是好印刷有限公司
废气处理设施验收报告

2023年3月

验收范围	本次验收针对深圳市真是好印刷有限公司的印刷过程产生的有机废气及其废气处理设施。

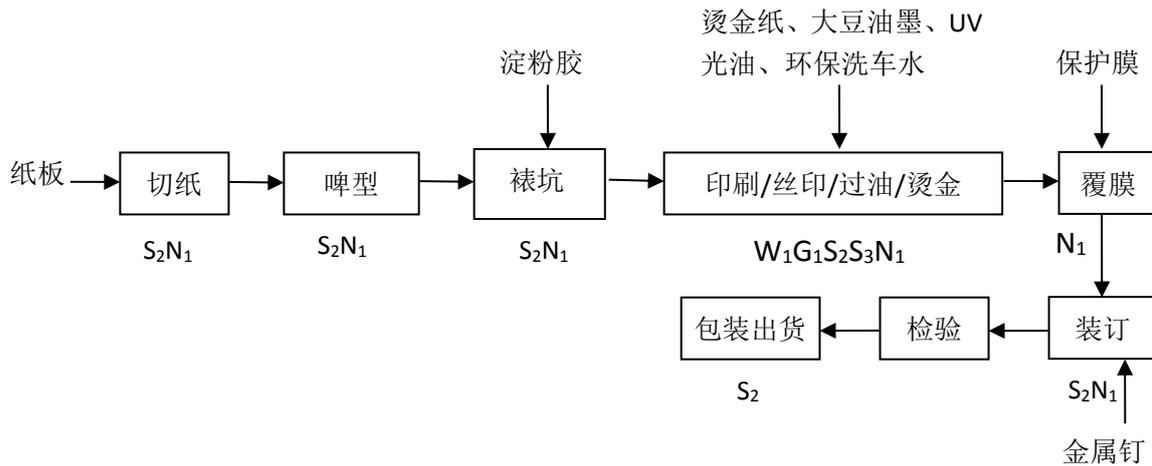
（1）项目包装装潢、其他印刷品印刷的生产工艺流程及产污工序：

项目生产工艺简要说明：

（1） 将外购回来的纸品使用切纸机进行分切，使用全自动啤机进行啤型。

（2） 根据需要，使用裱坑机进行裱合，裱合过程使用淀粉胶，淀粉胶不含有机溶剂，使用过程不会挥发产生有机废气。

（3） 根据需要，纸品使用印刷机、商标机进行印刷，使用丝印机进行丝印，使用UV过油机进行过油，使用烫金机进行烫金。

项目印刷网版、丝印网版由企业委外进行加工，本项目不涉及晒版、洗版、显影等工序。印刷机定期使用自来水进行清洁，丝印机、商标机定期使用环保洗车水进行擦拭清洁。

（4） 使用覆膜机进行覆膜，覆膜过程不需要使用胶水，无废气产生。

（5） 根据需要，使用装订机进行装订。

（6） 对产品进行检验，检验合格后进行包装便可出货。

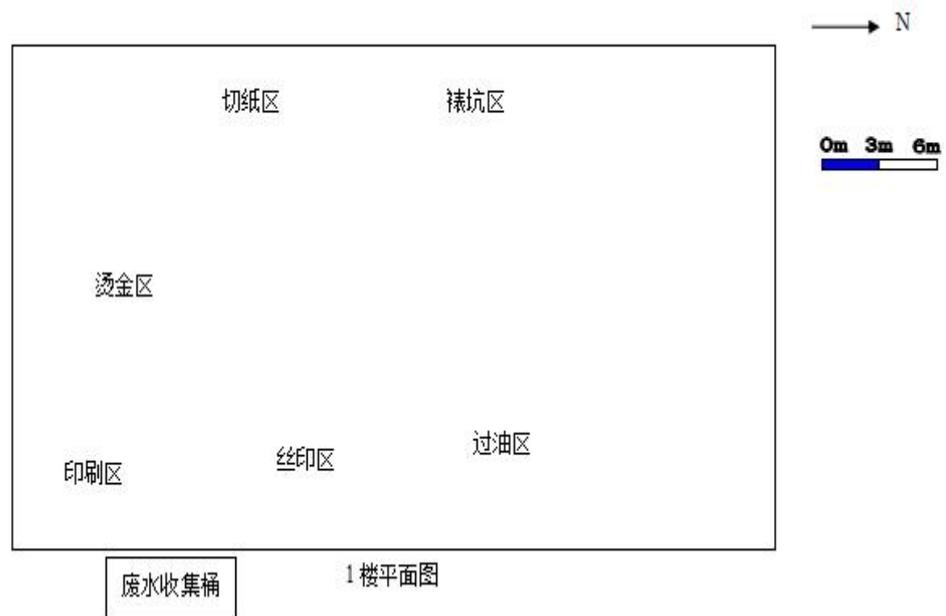
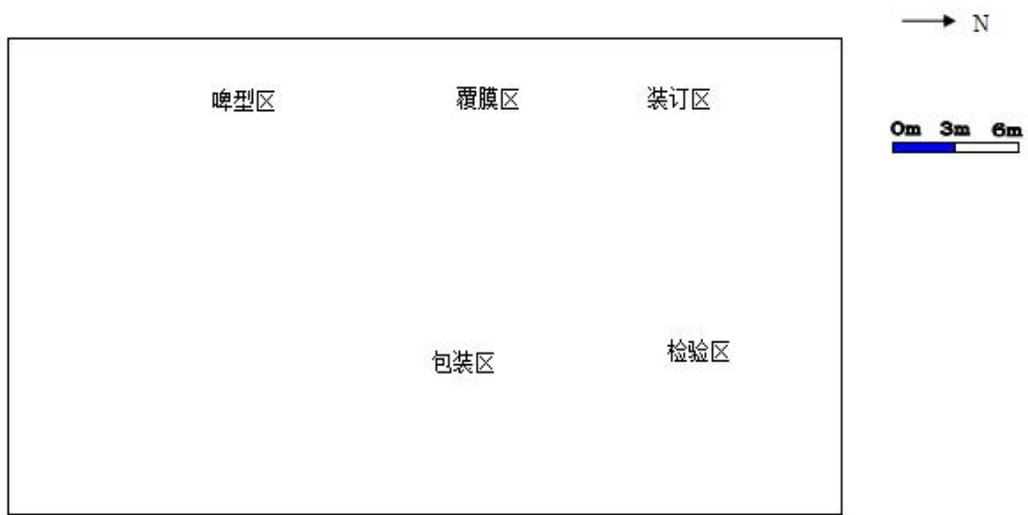
附件 8：项目车间平面布置图

2楼平面图

注：3楼为仓库、办公区，其平面图略

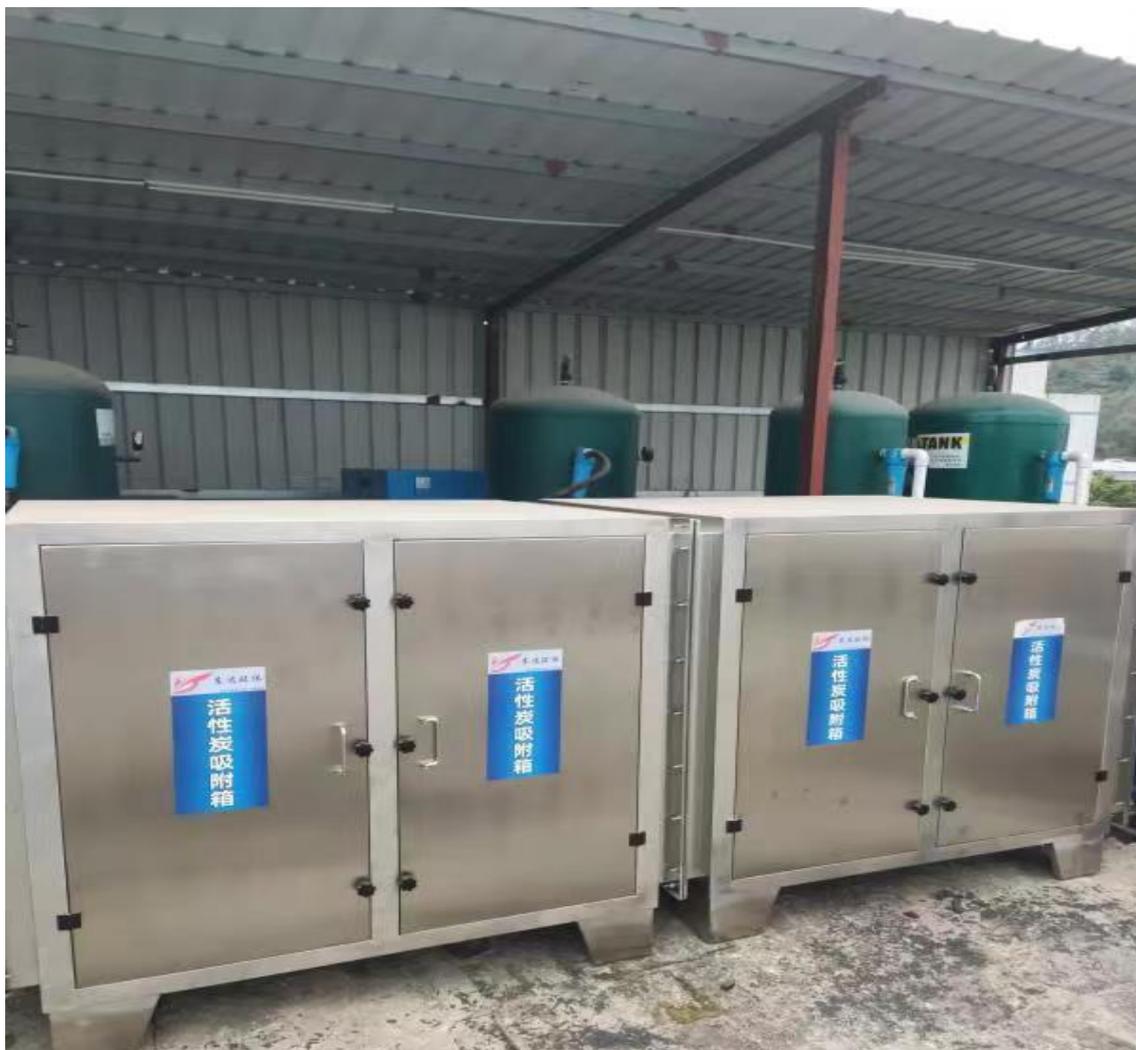
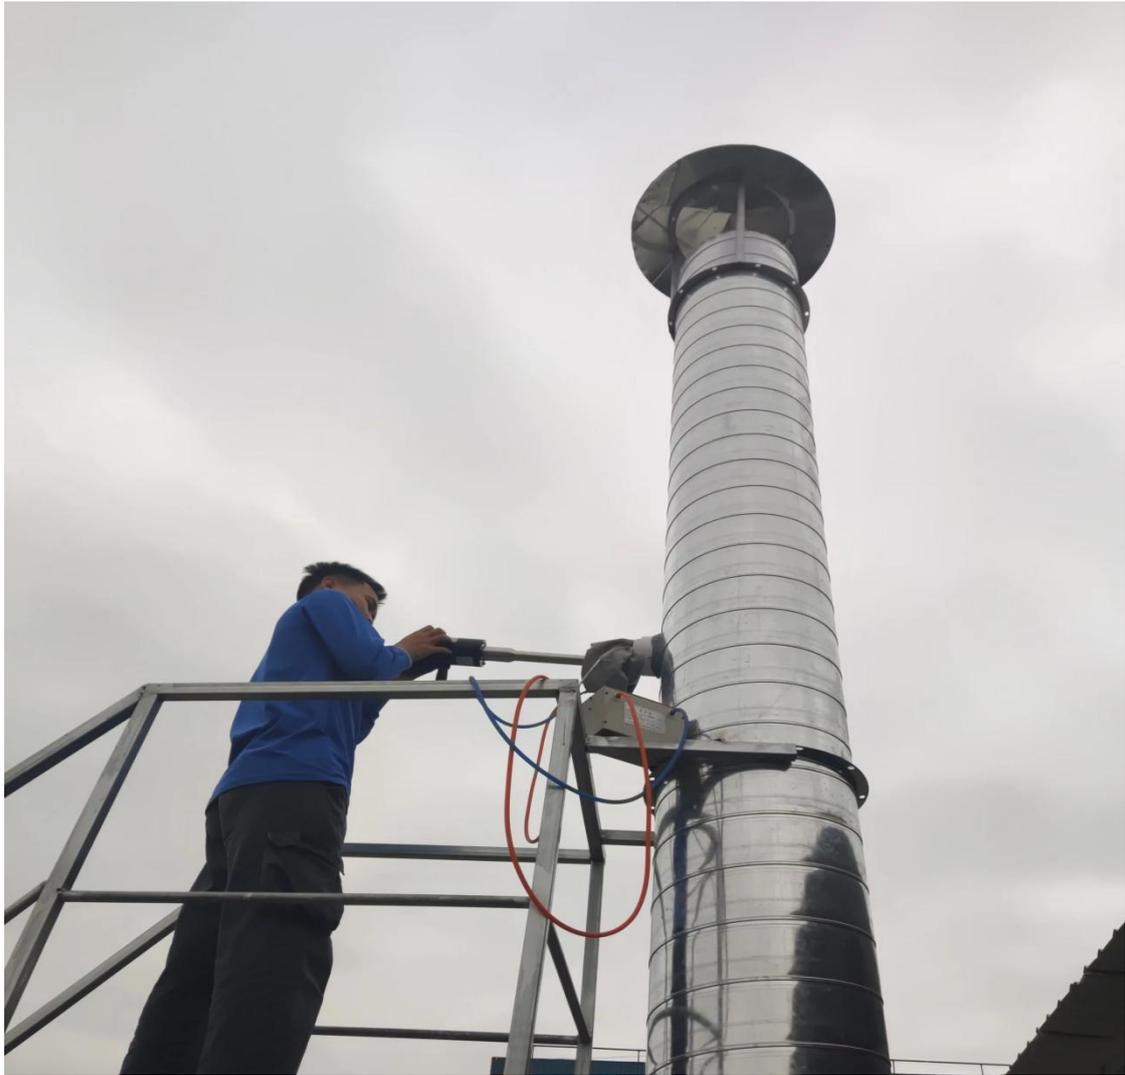
附件 9：废气环保设施图

有机废气收集后引至楼顶经二级活性炭吸附装置处理后高空排放。

- (1) 废气处理设施运行过程中，产生的废活性炭属于危险废物，须委托有相应资质的工业废物处理单位依法处置。
- (2) 加强废气处理设施的运行维护，定期监测，确保设施的正常运行，使废气污染物稳定达标排放。
